OBJETO: REFORMA DO POLO DE ATENDIMENTO MÁRIO FROTA E MARIA ANICE – PAMMA.

LOCAL: BAIRRO ESTÁDIO, S/N - MUNICIPIO DE TIANGUÁ.

LAUDO DE VISTORIA

VISTORIA DE AVALIAÇÃO DAS CONDIÇÕES FÍSICAS DO PAMMA - POLO DE ATENDIMENTO MÁRIO FROTA E MARIA ANICE, BAIRRO ESTÁDIO, MUNICÍPIO DE TIANGUÁ - CE.

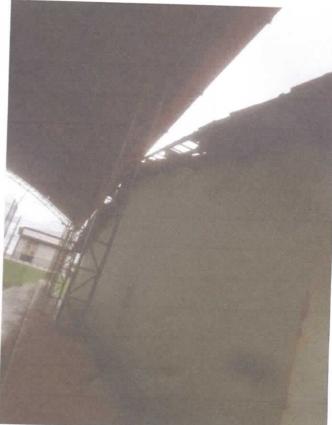
- Telhas da cobertura da quadra precisando de reparo;
- Gradil da fachada danificado;
- Parque infantil danificado;
- Banheiro da coordenação sem suspiro, apresentando cheiro desagradável;

Figura 4 - Coberta danificada

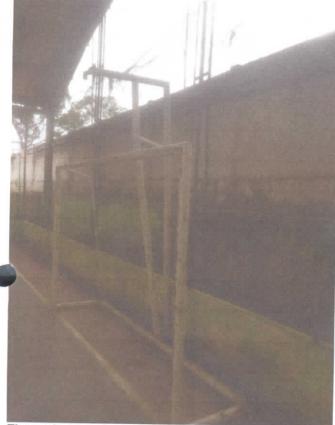
- Tabela de Basquete ausente;
- Refletores da Quadra danificados, no total de 6 (seis);
- Alambrado da quadra danificado, ao total de 12 (doze) metros quadrados de alambrado para reformar.

Figura 6 - Tabela de Basquete ausente
